## 品質性能試験報告書

試験名称 注 入 口 付 ア ン カ ー ピ ン の 性 能 試 験

一般財団法人 建材試験センター  
中央試験所長 黒 木 勝  
埼玉県草加市稲荷 5 丁目 1 番 20 号

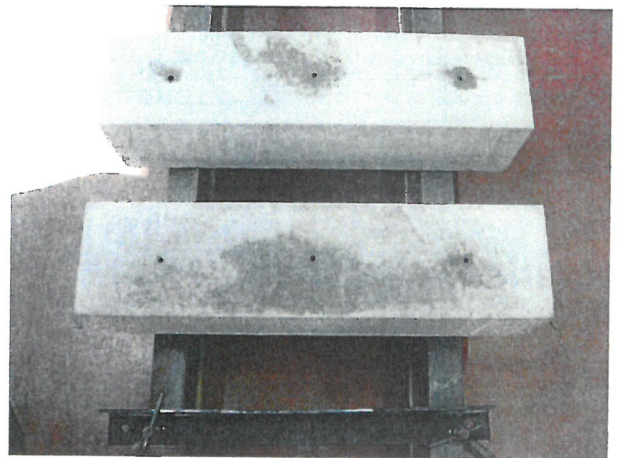
写真-4 母材の作製状況  
[湿式二軸低騒音ドリルによる孔あけ状況]

母材は、依頼者から提出されたコンクリート基板及びアクリル板を用いて作製した。作製方法を以下に、母材の構成を表-2に、母材の作製状況を写真-3～写真-6に示す。

- (1) コンクリート基板に湿式二軸低騒音ドリル（ $\phi 6.5\text{mm}$ ）を用いて孔をあけた。孔の深さは60mmとした。
- (2) コンクリート基板とアクリル板の孔を合わせながら、すきまゲージを使用して0.5mmの隙間を確保した。
- (3) 母材は、試験体の種類毎に3箇所作製した。

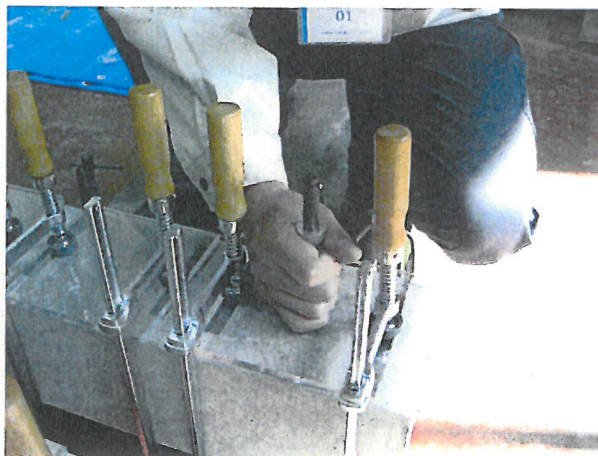
写真-10 試験状況  
[試験体の打ち込み]  
(NBアンカー)

試験方法を以下に、試験に用いたアンカーピンの打ち込み鋺を写真-7及び写真-8に、注入器を写真-9に、試験状況を写真-10～写真-13に示す。

- (1) アンカーピンの打ち込み鋺を試験体に設置した。
- (2) 依頼者がハンマーを用いて試験体を打ち込んだ。
- (3) 試験体の注入口から1.0MPaの圧力で接着剤（建築補修用注入エポキシ樹脂）を注入した。
- (4) アクリル板表面から接着剤の充てん状況を目視で観察するとともに、接着剤の最も大きいと思われる拡がり幅をノギスで測定した。

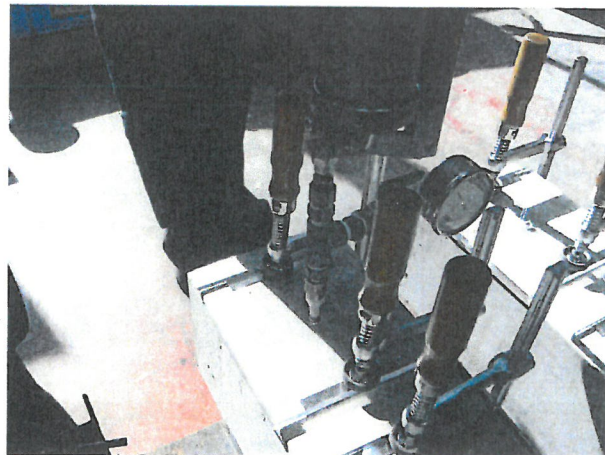
写真-11 試験状況  
[接着剤を注入]  
(NBアンカー)

なお、1.0MPaの圧力で接着剤を注入できないものは、1.0MPaの圧力をかけた状態で10秒間静止して注入を終了し、注入圧力が1.0MPaまで増加しない場合は、コンクリート基板とアクリル板との隙間から注入剤があふれるまで注入を継続し、その時の圧力を測定した。

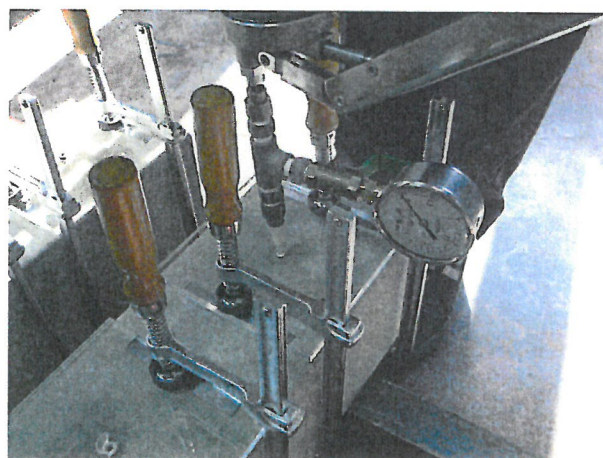
写真-13 試験状況  
[接着剤を注入]  
(比較品アンカー)

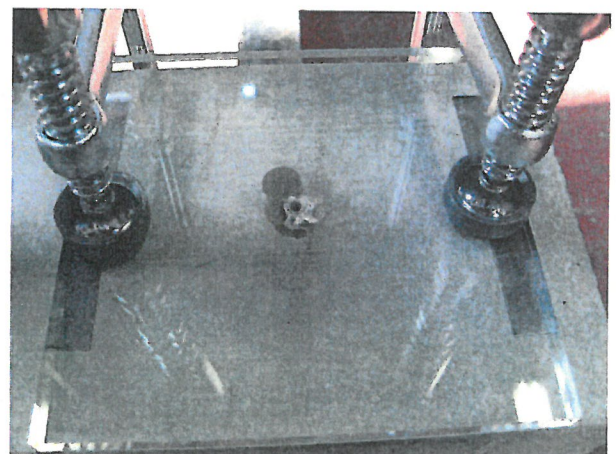
写真-19 試験後の試験体状況  
[比較品アンカー，測定箇所3]

| 測定箇所 | NB アンカー | 比較品アンカー |
|---|---|---|
| 測定箇所 3 | 注入圧力 1.0MPa 以下でコンクリート基板とアクリル板との隙間から接着剤があふれた。 | 注入圧力 1.0MPa をかけた状態で 10 秒間静止して注入を終了した。注入終了後の接着剤の最大の拡がりは 29.7mm であった。 |
| 備考 | 比較品アンカーの測定箇所 2 及び測定箇所 3 については、アンカーピンの打ち込み時にアクリル板が欠けたが、試験は継続した。 | |
