## 品質性能試験報告書

試験名称 F S T工法における接着剤の注入拡がり状況の確認試験

F S テクニカル株式会社からの依頼により、F S T 工法及びアンカーピンニング部分エポキシ樹脂注入工法における接着剤（樹脂）の注入拡がり状況の確認による比較試験を行った。

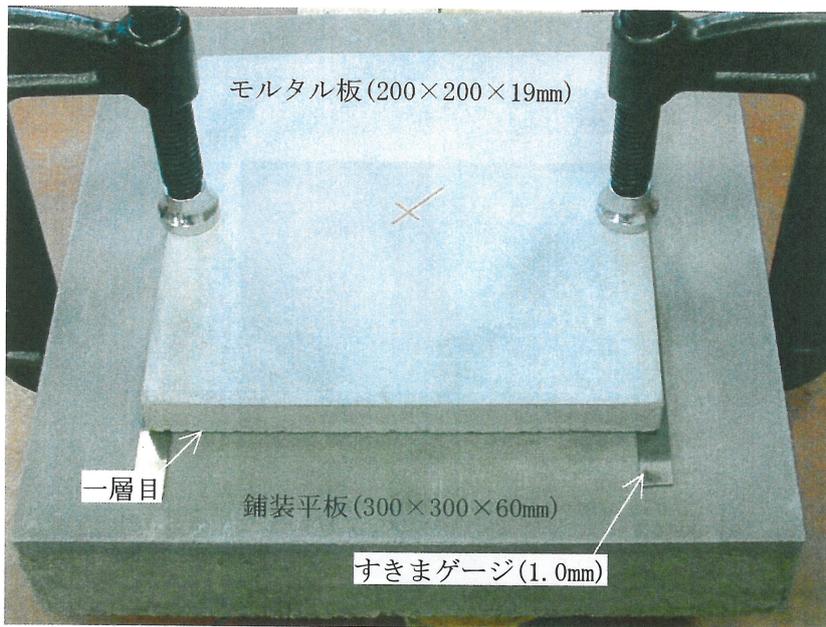
写真-1 注入対象物 (一層)

接着剤を注入する対象物は、JIS A 5371（プレキャスト無筋コンクリート製品）附属書 2（規定）舗装平板に規定されている普通平板（N 3 0 0：J I S 規格品、以下、舗装平板という）の表面に、モルタル板（2 0 0 mm×2 0 0 mm×1 9 mm）をシャコ万で所定の隙間になるように固定したものである。

なお、舗装平板とモルタル板の隙間は、厚さ 1. 0 mm のすきまゲージを挟み込んで調整した（写真－1～写真－4 参照）。

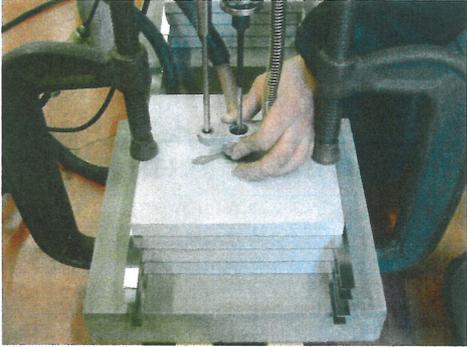
<p>写真-5 穿孔</p>

F S T 工 法	アンカーピンニング部分エポキシ樹脂注入工法
<p>① T-2 (湿式二軸低騒音ドリル) 及びノンスリット型ビット(φ6.0mm)を用いて、モルタル板の表面中央部から舗装平板の深さ30mmまで接着剤の注入孔を開けた。</p> <p>② 孔の内部を掃除機で清掃したのち、約3時間静置した。</p> <p>③ 注入器具にFSノズルを取り付けて表-3に示す量の建築補修用注入エポキシ樹脂を注入した。</p> <p>注入手順を写真-5～写真-8に示す。</p>	<p>① T-2 (湿式二軸低騒音ドリル) 及びノンスリット型ビット(φ6.0mm)を用いて、モルタル板の表面中央部から舗装平板の深さ30mmまで接着剤の注入孔を開けた。</p> <p>② 孔の内部を掃除機で清掃したのち、約3時間静置した。</p> <p>③ 注入器具に一般ノズルをを取り付けて表-3に示す量の建築補修用注入エポキシ樹脂を注入した。</p> <p>注入手順を写真-9～写真-12に示す。</p>

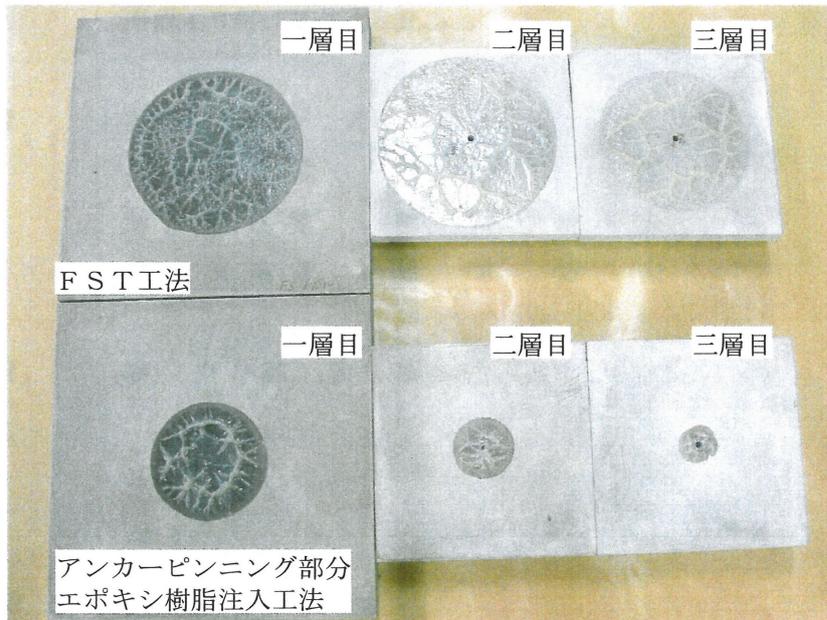
写真-15 接着剤の注入拡がり状況（隙間層の数：三層）

工 法 名	隙間層の数	番 号	隙間の位置	接着剤の注入寸法 mm		接 着 剤 の 注 入 時 状 況	接着剤の注入 拡がり状況
				最 大	最 小		
F S T 工 法	一層	1	一層目	177.5	171.5	正常に注入された。	写真-13参照
	二層	1	一層目	194.8	188.3	正常に注入された。	写真-14参照
		1	二層目	169.4	167.1	正常に注入された。	
	三層	1	一層目	174.0	171.8	正常に注入された。	写真-15参照
			二層目	181.2	175.2	正常に注入された。	
			三層目	150.0	147.3	正常に注入された。	
	四層	1	一層目	188.3	180.5	正常に注入された。	写真-16参照
			二層目	138.9	135.4	正常に注入された。	
			三層目	144.7	141.3	正常に注入された。	
			四層目	175.2	158.1	正常に注入された。

工 法 名	隙間層の数	番 号	隙間の位置	接着剤の注入寸法 mm		接 着 剤 の 注 入 時 状 況	接着剤の注入 拡がり状況
				最 大	最 小		
アンカー ピン ニング 部分 エポキシ 樹脂 注入 工法	一層	1	一層目	42.4	38.2	2ストローク注入したところで 注入孔から溢れ出た。	写真-13参照
	二層	1	一層目	67.9	67.4	1ストローク注入したところで 注入孔から溢れ出た。	写真-14参照
			二層目	38.3	32.9	7ストローク注入したところで 注入孔から溢れ出た。	
	三層	1	一層目	110.4	109.6	1ストローク注入したところで 注入孔から溢れ出た。	写真-15参照
			二層目	56.2	53.9	1ストローク注入したところで 注入孔から溢れ出た。	
			三層目	37.3	32.0	10ストローク注入したところで 注入孔から溢れ出た。	
	四層	1	一層目	99.2	97.6	1ストローク注入したところで 注入孔から溢れ出た。	写真-16参照
			二層目	95.7	92.4	1ストローク注入したところで 注入孔から溢れ出た。	
			三層目	65.7	62.4	4ストローク注入したところで 注入孔から溢れ出た。	
			四層目	37.4	32.9	10ストローク注入したところで 注入孔から溢れ出た。

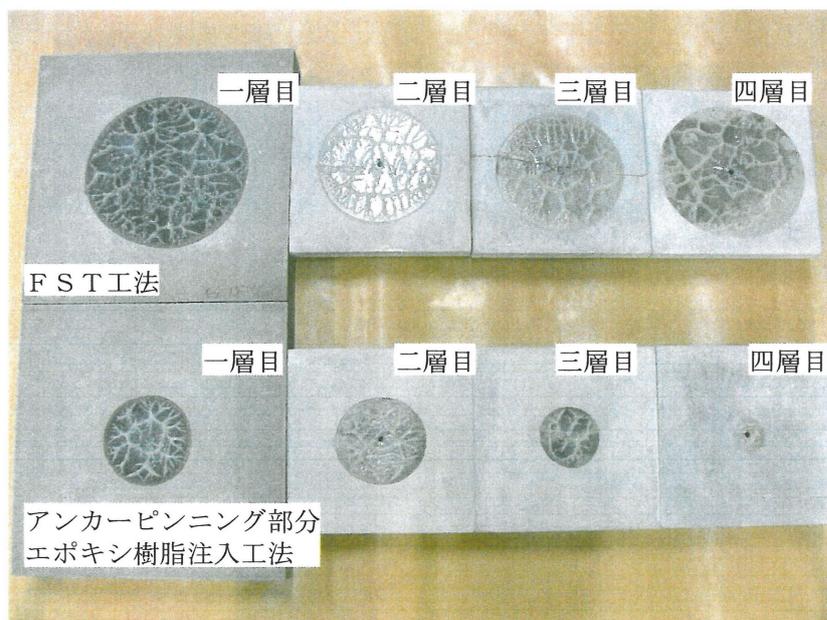
写真-16 接着剤の注入拡がり状況（隙間層の数：四層）

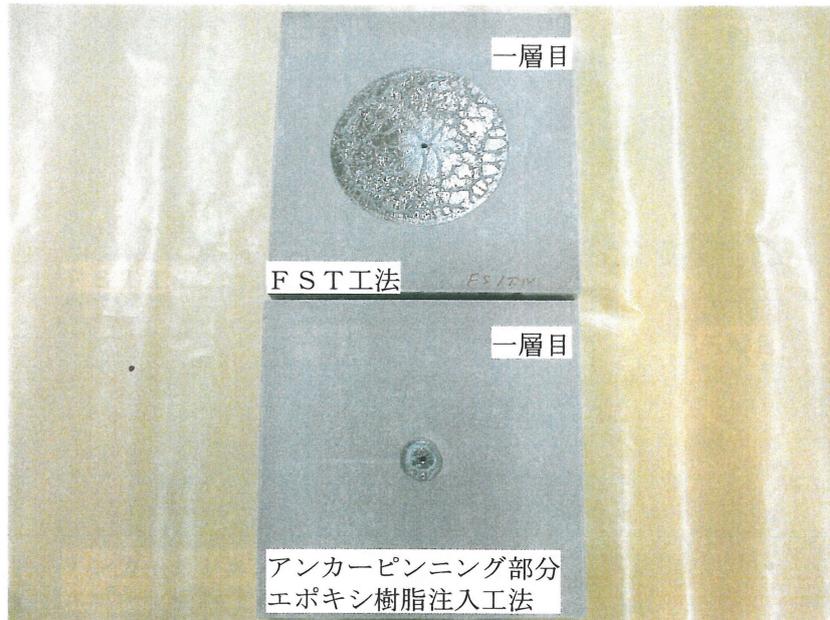
写真-13 接着剤の注入拡がり状況（隙間層の数：一層）

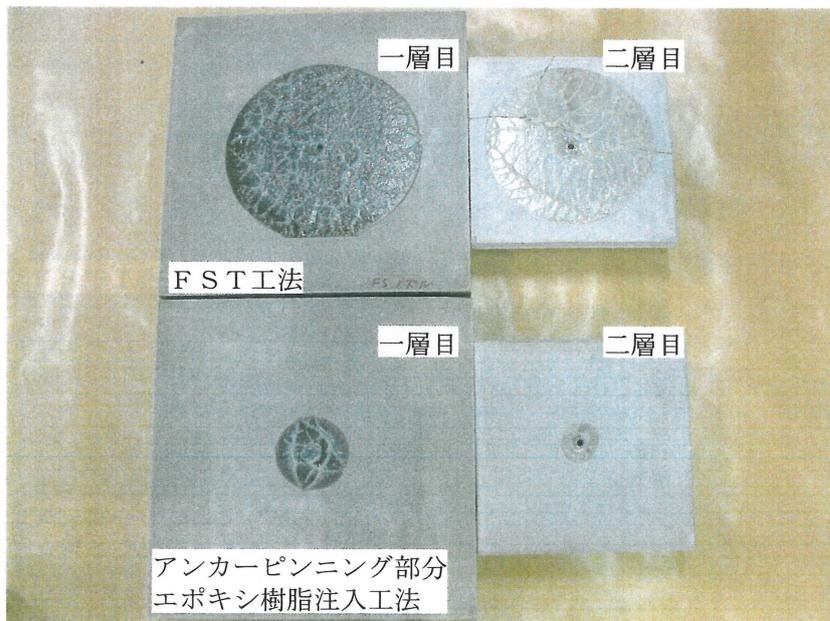
写真-14 接着剤の注入拡がり状況（隙間層の数：二層）
