発行番号：第07A2165号
発行日：平成19年11月16日

品質性能試験報告書

外壁改修工事における接着剤の注入状況の確認試験

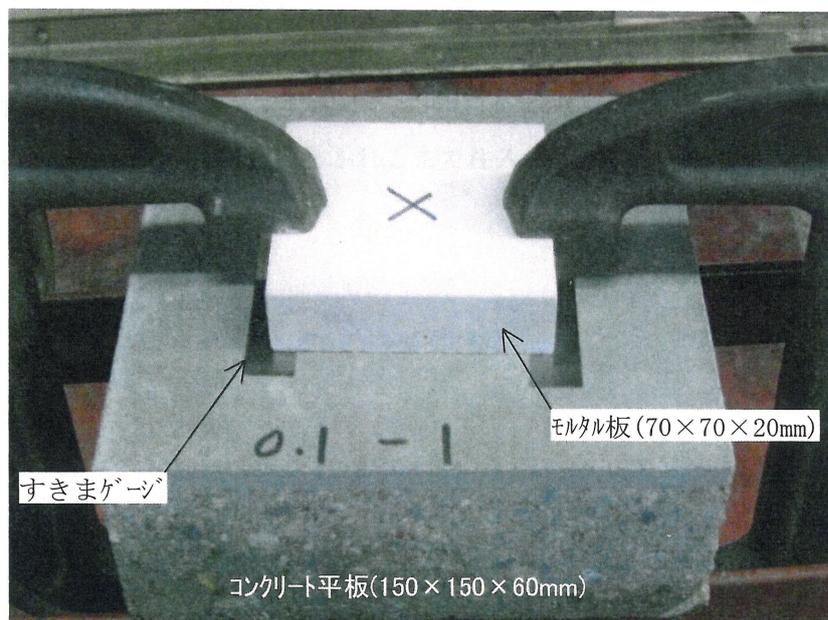
接着剤を注入する対象物は、コンクリート平板（ $300\text{mm} \times 300\text{mm} \times 60\text{mm}$ ）を四等分に切断し、その表面に、モルタル板（ $70\text{mm} \times 70\text{mm} \times 20\text{mm}$ ）をシャコ万で固定したものである。

なお、依頼者の指示により、コンクリート平板とモルタル板の間に、すきまゲージを挟み込んで所定の隙間を確保した（写真－1 参照）。

写真－1 注 入 対 象 物

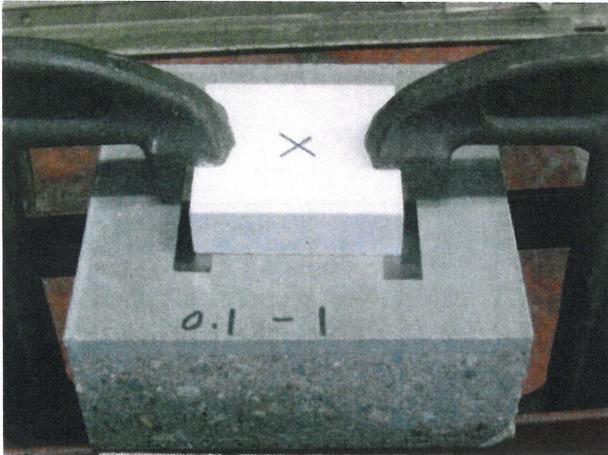
写真-2 穿孔前

- ① 振動ドリル（6φ）を用いて、モルタル板の表面からコンクリート平板の中央部（深さ40mm）まで接着剤の注入孔を開けた。
- ② 孔の内部を清掃したのち、圧力計を付けた注入器具に開口部注入ノズルを取り付けて建築補修用注入エポキシ樹脂を開口部から注入した（写真-2～写真-7に示す）。

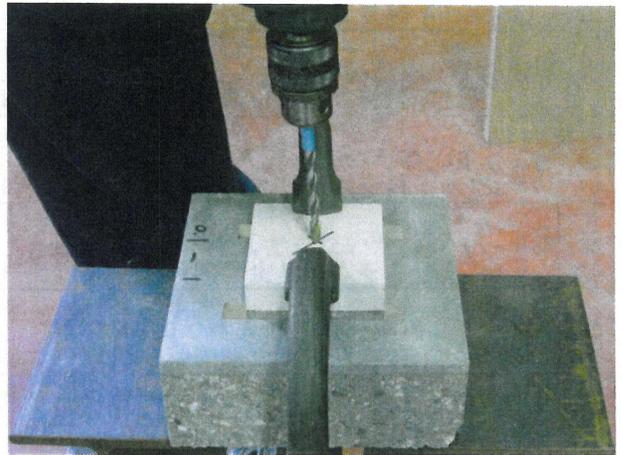
写真-3 穿孔中

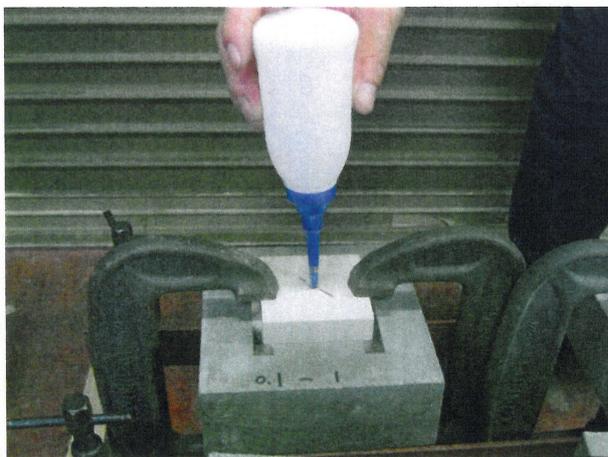
写真-4 孔の清掃

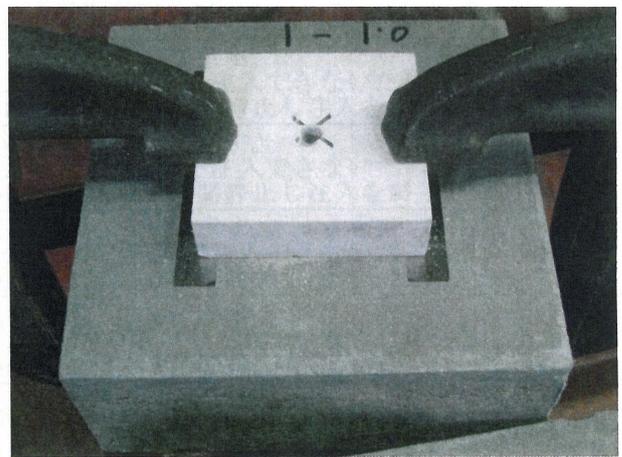
写真-5 穿孔後

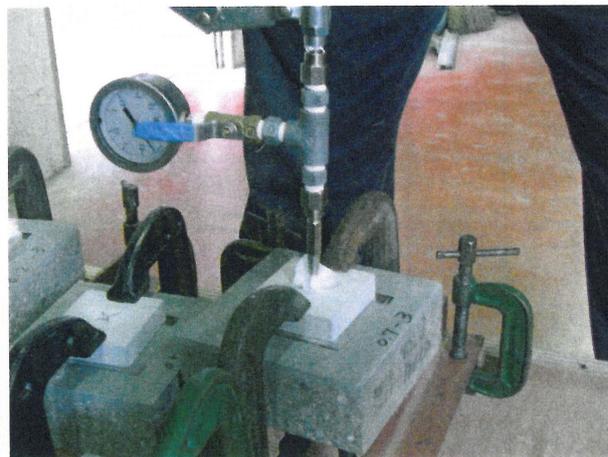
写真-6 接着剤注入

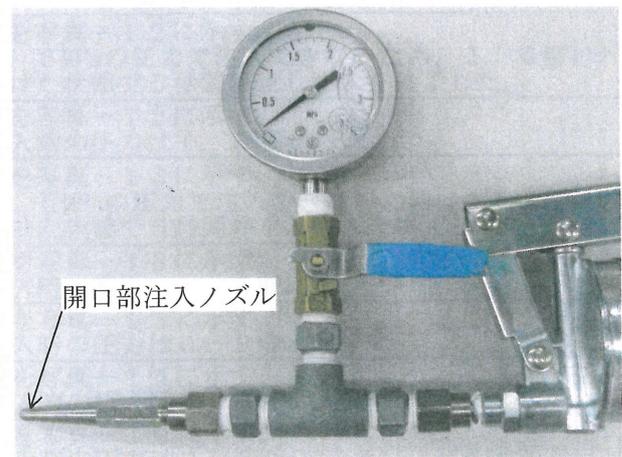
写真-7 接着剤注入器具

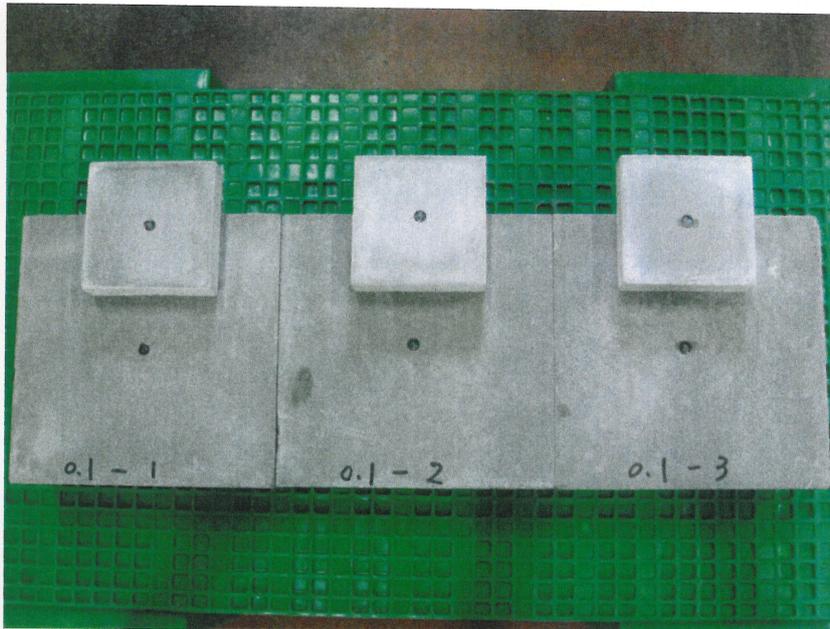
写真-8 注 入 状 況
(隙間0.1mm)

工法名	コンクリート平板とモルタル板との隙間 mm	番号	接着剤の注入状況
従来工法	0.1	1	注入状況を写真-8に示す。 なお、1.5MPaの圧力で注入できないため、1.5MPaの圧力をかけた状態で5秒間静止し注入を終了した。
		2	注入状況を写真-8に示す。 なお、1.5MPaの圧力で注入できないため、1.5MPaの圧力をかけた状態で5秒間静止し注入を終了した。
		3	注入状況を写真-8に示す。 なお、1.5MPaの圧力で注入できないため、1.5MPaの圧力をかけた状態で5秒間静止し注入を終了した。

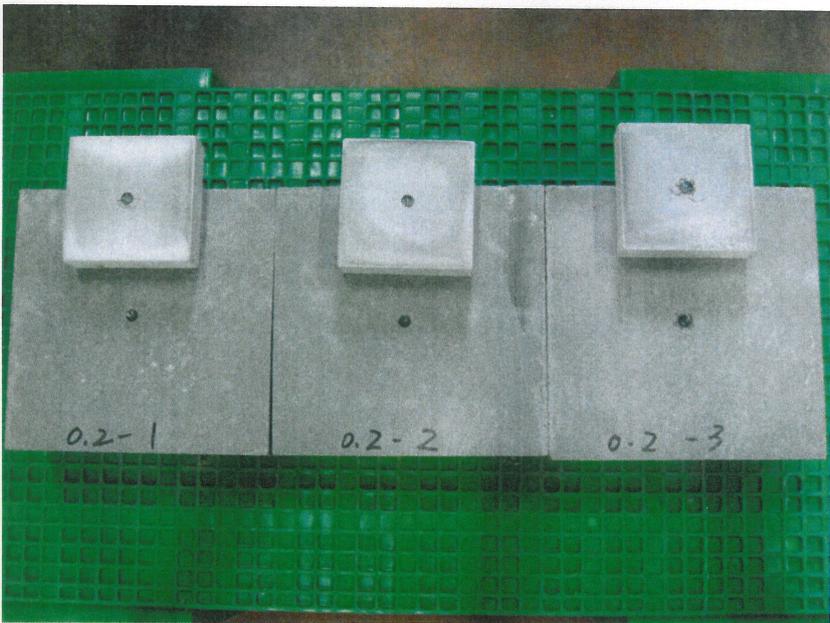
写真-9 注 入 状 況
(隙間0.2mm)

0.2	1	注入状況を写真-9に示す。 なお、1.5MPaの圧力で注入できないため、1.5MPaの圧力をかけた状態で5秒間静止し注入を終了した。
		2	注入状況を写真-9に示す。 なお、1.5MPaの圧力で注入できないため、1.5MPaの圧力をかけた状態で5秒間静止し注入を終了した。
		3	注入状況を写真-9に示す。 なお、1.5MPaの圧力で注入できないため、1.5MPaの圧力をかけた状態で5秒間静止し注入を終了した。

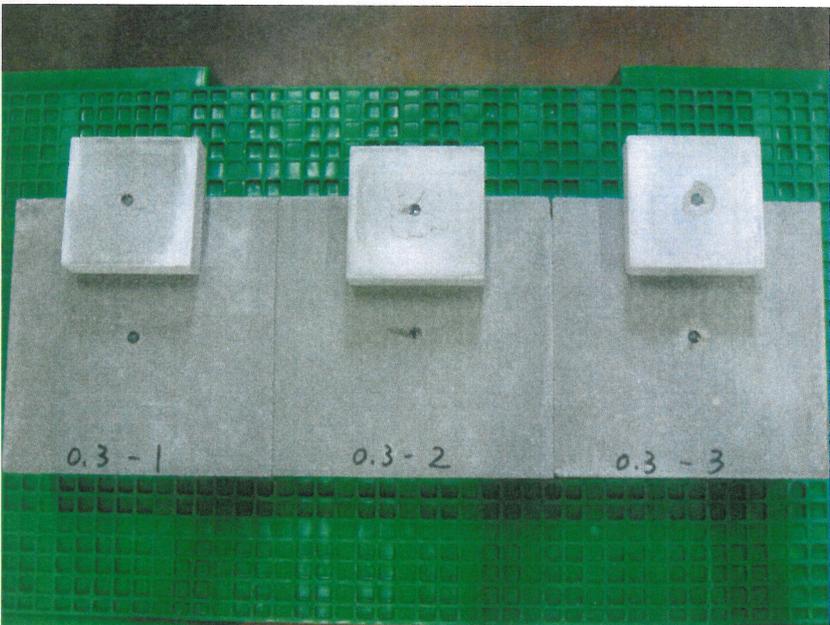
写真-10 注 入 状 況
(隙間0.3mm)

0.3	1	注入状況を写真-10に示す。 なお、1.5MPaの圧力で注入できないため、1.5MPaの圧力をかけた状態で5秒間静止し注入を終了した。
		2	注入状況を写真-10に示す。 なお、1.5MPaの圧力で注入できないため、1.5MPaの圧力をかけた状態で5秒間静止し注入を終了した。
		3	注入状況を写真-10に示す。 なお、1.5MPaの圧力で注入できないため、1.5MPaの圧力をかけた状態で5秒間静止し注入を終了した。

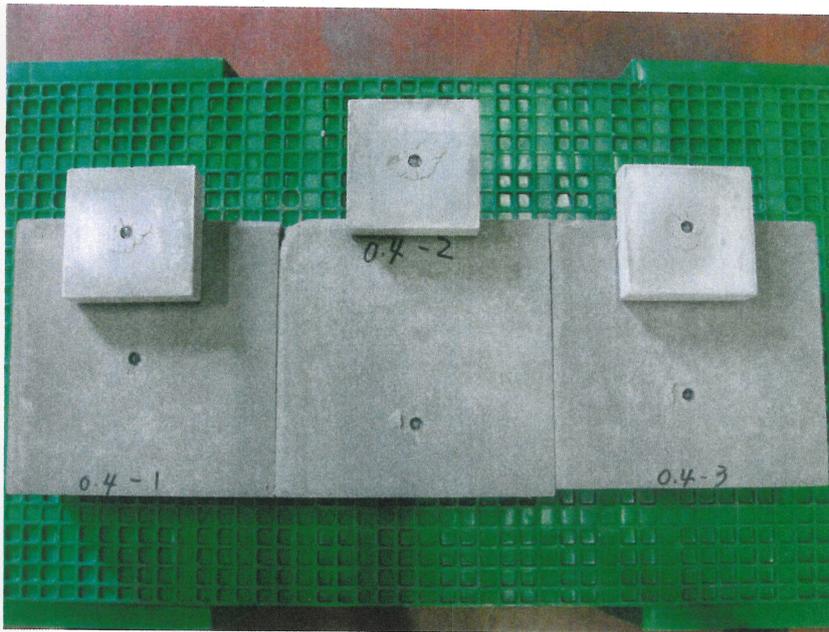
写真-11 注 入 状 況
(隙間0.4mm)

0.4	1	注入状況を写真-11に示す。 なお、1.5MPaの圧力で注入できないため、1.5MPaの圧力をかけた状態で5秒間静止し注入を終了した。
		2	注入状況を写真-11に示す。 なお、1.5MPaの圧力で注入できないため、1.5MPaの圧力をかけた状態で5秒間静止し注入を終了した。
		3	注入状況を写真-11に示す。 なお、1.5MPaの圧力で注入できないため、1.5MPaの圧力をかけた状態で5秒間静止し注入を終了した。

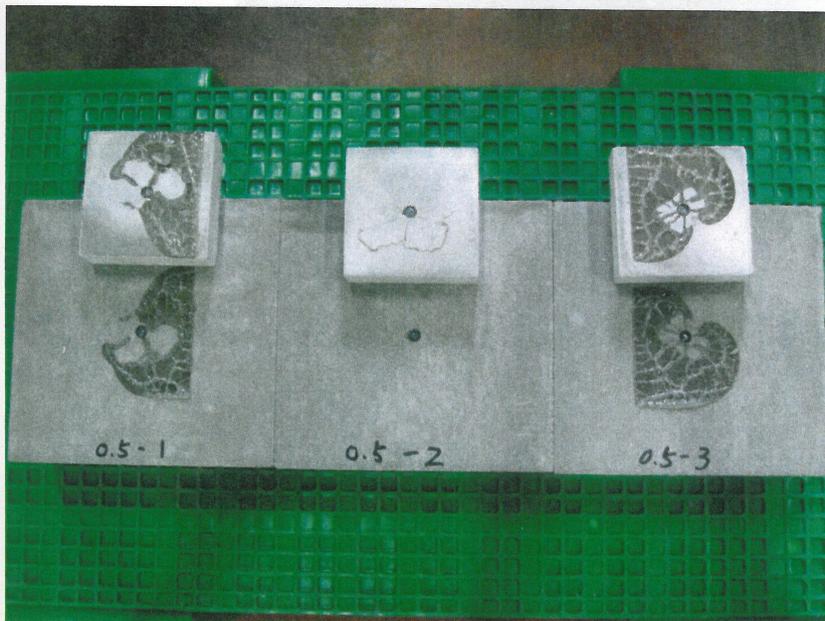
写真-12 注 入 状 況
(隙間0.5mm)

0.5	1	注入状況を写真-12に示す。 なお、注入時の圧力は1.5MPaである。
		2	注入状況を写真-12に示す。 なお、1.5MPaの圧力で注入できないため、1.5MPaの圧力をかけた状態で5秒間静止し注入を終了した。
		3	注入状況を写真-12に示す。 なお、注入時の圧力は1.5MPaである。

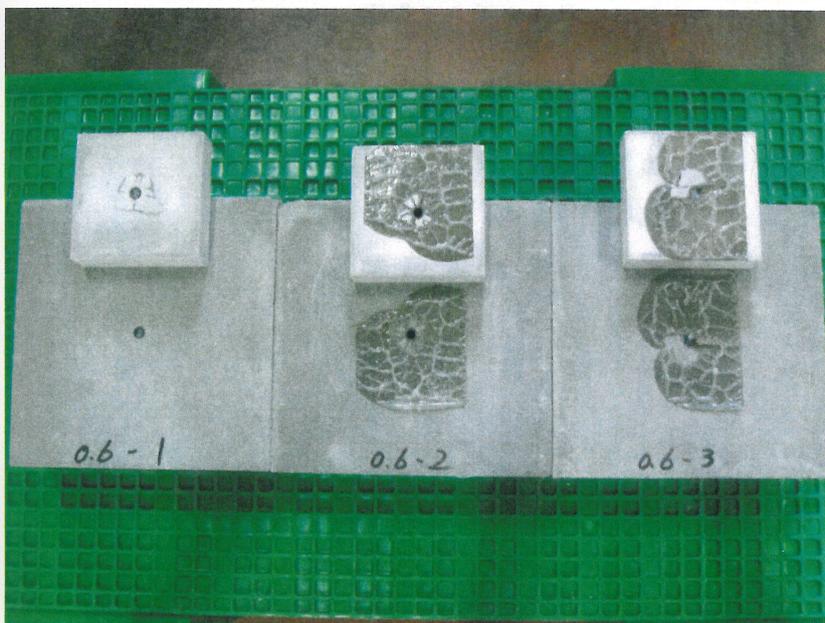
写真-13 注 入 状 況
(隙間0.6mm)

0.6	1	注入状況を写真-13に示す。 なお、1.5MPaの圧力で注入できないため、1.5MPaの圧力をかけた状態で5秒間静止し注入を終了した。
		2	注入状況を写真-13に示す。 なお、注入時の圧力は1.5MPaである。
		3	注入状況を写真-13に示す。 なお、注入時の圧力は0.3MPaである。

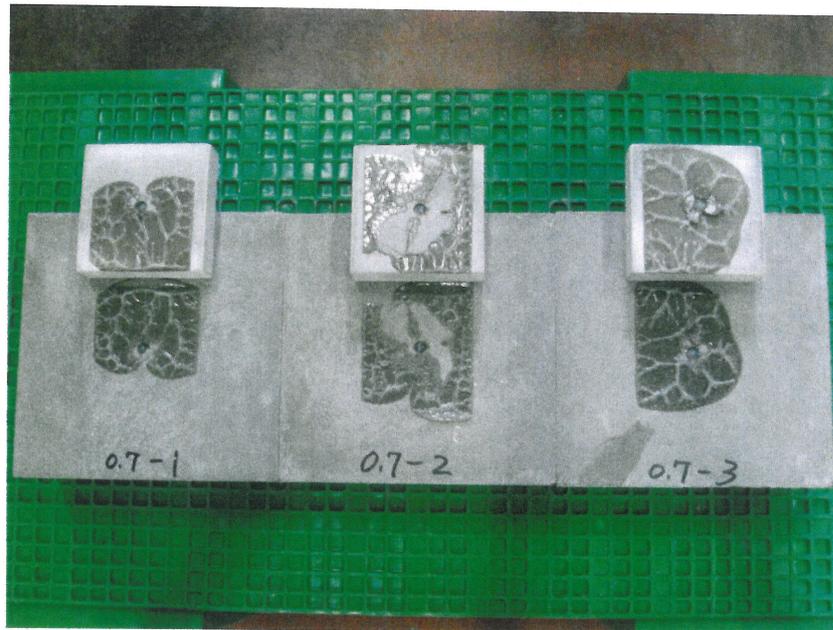
写真-14 注 入 状 況 (隙間0.7mm)

0.7	1	注入状況を写真-14に示す。 なお、注入時の圧力は1.4MPaである。
		2	注入状況を写真-14に示す。 なお、注入時の圧力は0.3MPaである。
		3	注入状況を写真-14に示す。 なお、注入時の圧力は1.1MPaである。
