## 品質性能試験報告書

外壁改修工事における接着剤の注入状況の確認試験

F S テクニカル株式会社からの依頼により、外壁改修工事「F S T 工法」における接着剤（樹脂）の注入状況の確認試験を行った。

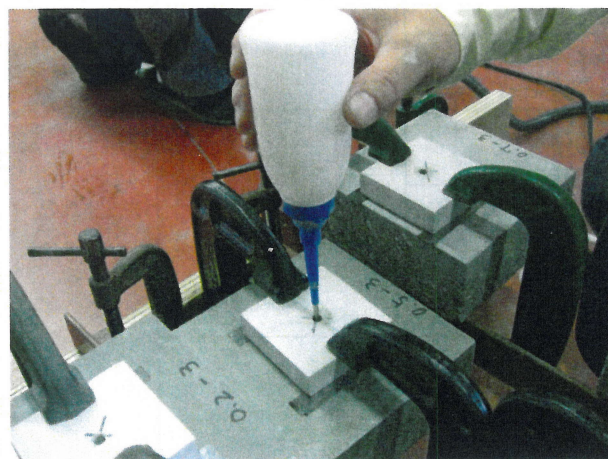
写真-4 孔 の 清 掃

- ① T-2（湿式二軸低騒音ドリル）及びノンスリット型ビット（6φ）を用いて、モルタル板の表面からコンクリート平板の中央部（深さ40mm）まで接着剤の注入孔を開けた。
- ② 孔の内部を清掃したのち、約3時間静置した。
- ③ 圧力計を付けた注入器具にFSノズルを取り付けて建築補修用注入エポキシ樹脂を最深部から注入した（写真-2～写真-7に示す）。

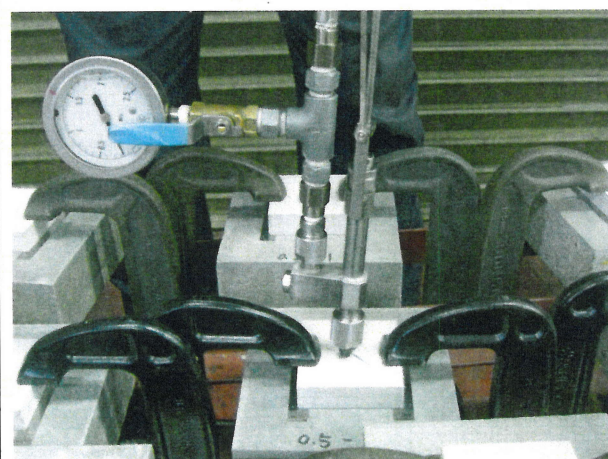
写真-6 接 着 剤 注 入
